INFORME GENERAL

Folio TD-PA-20260610-6F5D76

Diagnóstico físico del predio

PREDIO RURAL EN CUCUNATÍ - DARIÉN - PA 🇵🇦

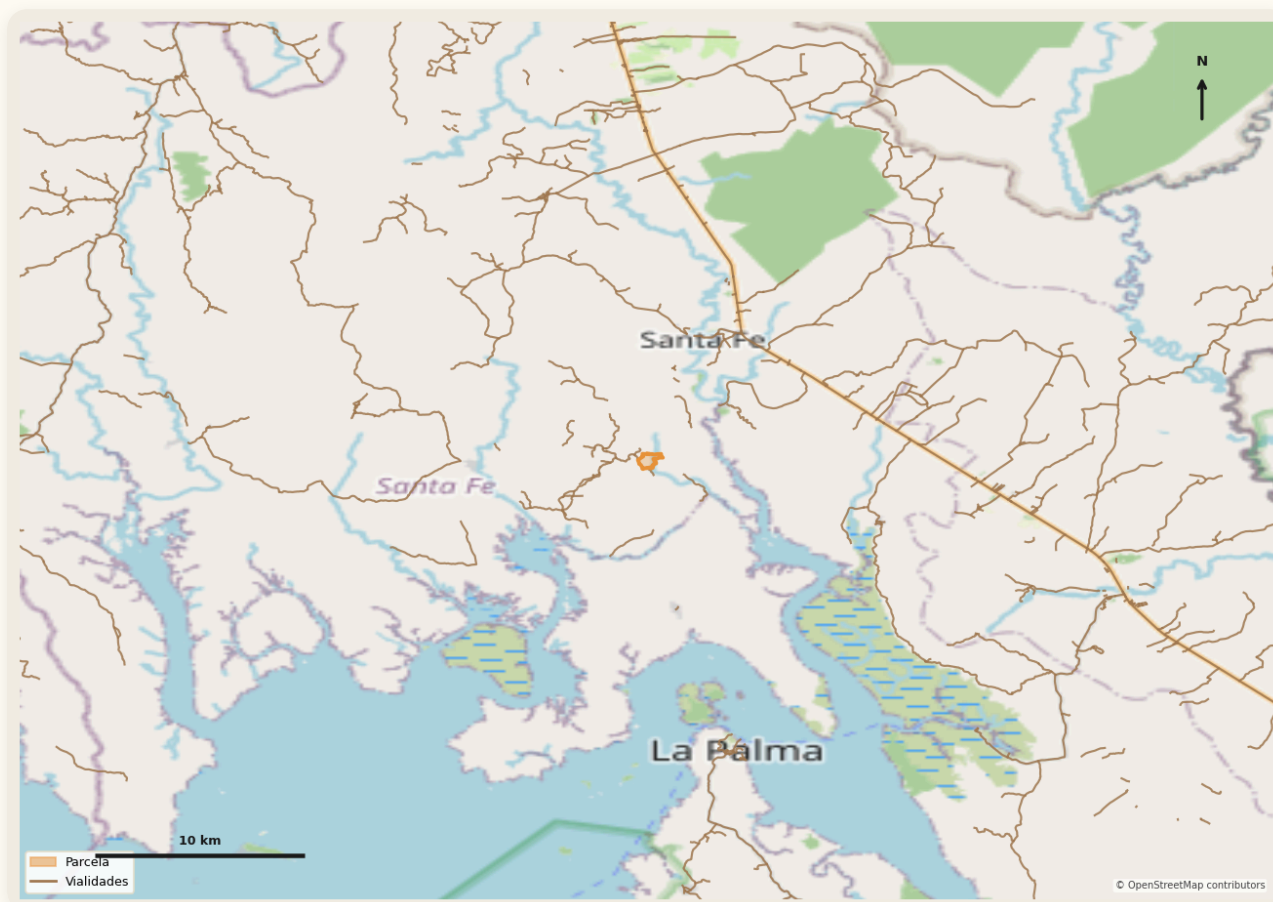
Mapa de contexto

Parcela, vialidades y servicios de operación cercanos al predio.
